# **Erfaringer med legionellabekjempende utstyr i hotell**

**Januar 2015**

**Prosjektrapport for NHO Reiseliv utført av Unilabs Laboratoriemedisin, Miljømikrobiologi**

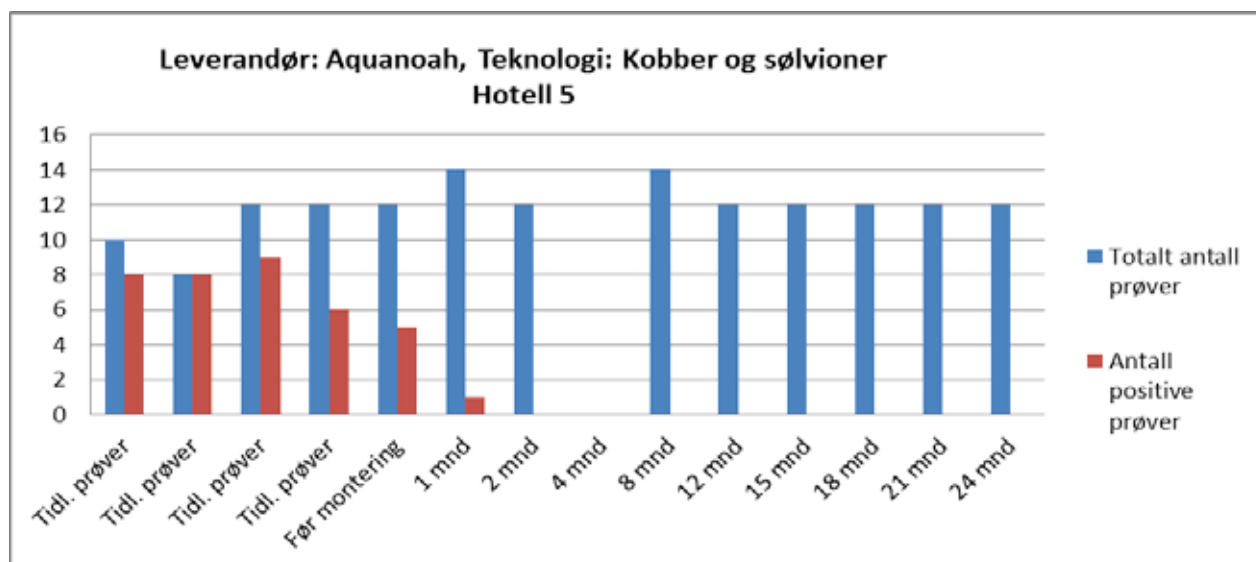
**Analyseresultater hotell 5.** De blå søylene viser hvor mange prøver som ble tatt ut i hver prøveomgang, og de røde søylene viser i hvor mange prøver det ble påvist legionellabakterier.

Diagram 5: Oversikt over andel positive legionellaprøver ved Hotell 5, kobber-sølvioner Aquanoah

I alle prøver som ble analysert før prosjektperioden startet, (fra 16 måneder før og fram til oppstart), ble det påvist *Legionella* i hotell 5, dette også rett før montering av anlegget. Etter oppstart ble det påvist *Legionella* i en prøve etter 1 måneds drift. Etter dette har det ikke blitt påvist *Legionella* i noen av prøvene. Prøver planlagt etter 4 måneder ble tatt ut grunnet en misforståelse.

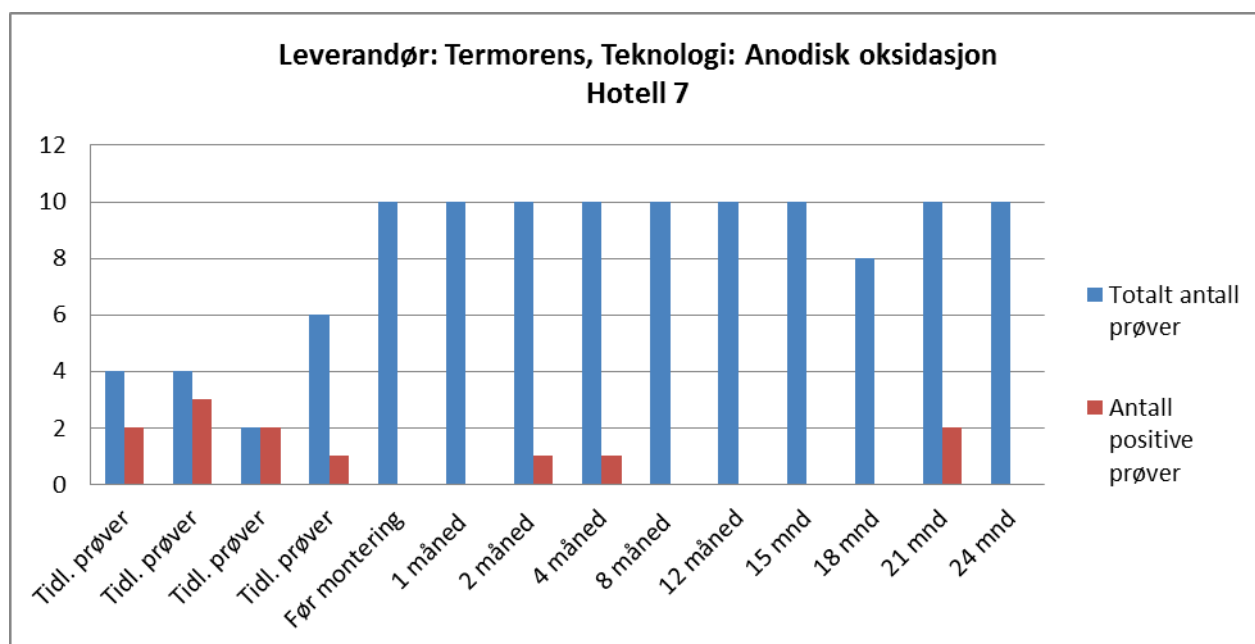
**Analyseresultater hotell 7.** De blå søylene viser hvor mange prøver som ble tatt ut i hver prøveomgang, og de røde søylene viser i hvor mange prøver det ble påvist legionellabakterier.

Diagram 7: Oversikt over andel positive legionellaprøver ved Hotell 7, Anodisk oksidasjon, Termorens

Før prosjektperioden startet hadde det ved flere prøveomganger, (fra 15 måneder før og fram til oppstart), blitt påvist legionellabakterier ved Hotell 7. I prøverunden rett før montering av anlegget ble det ikke påvist *Legionella*. Etter oppstart ble det påvist legionellabakterier etter 2, 4 og 21 måneder.
